昔の暮らしが示す新たな可能性

旧下田家住宅

注目の理由 その一 19年ぶりの屋根の葺替え

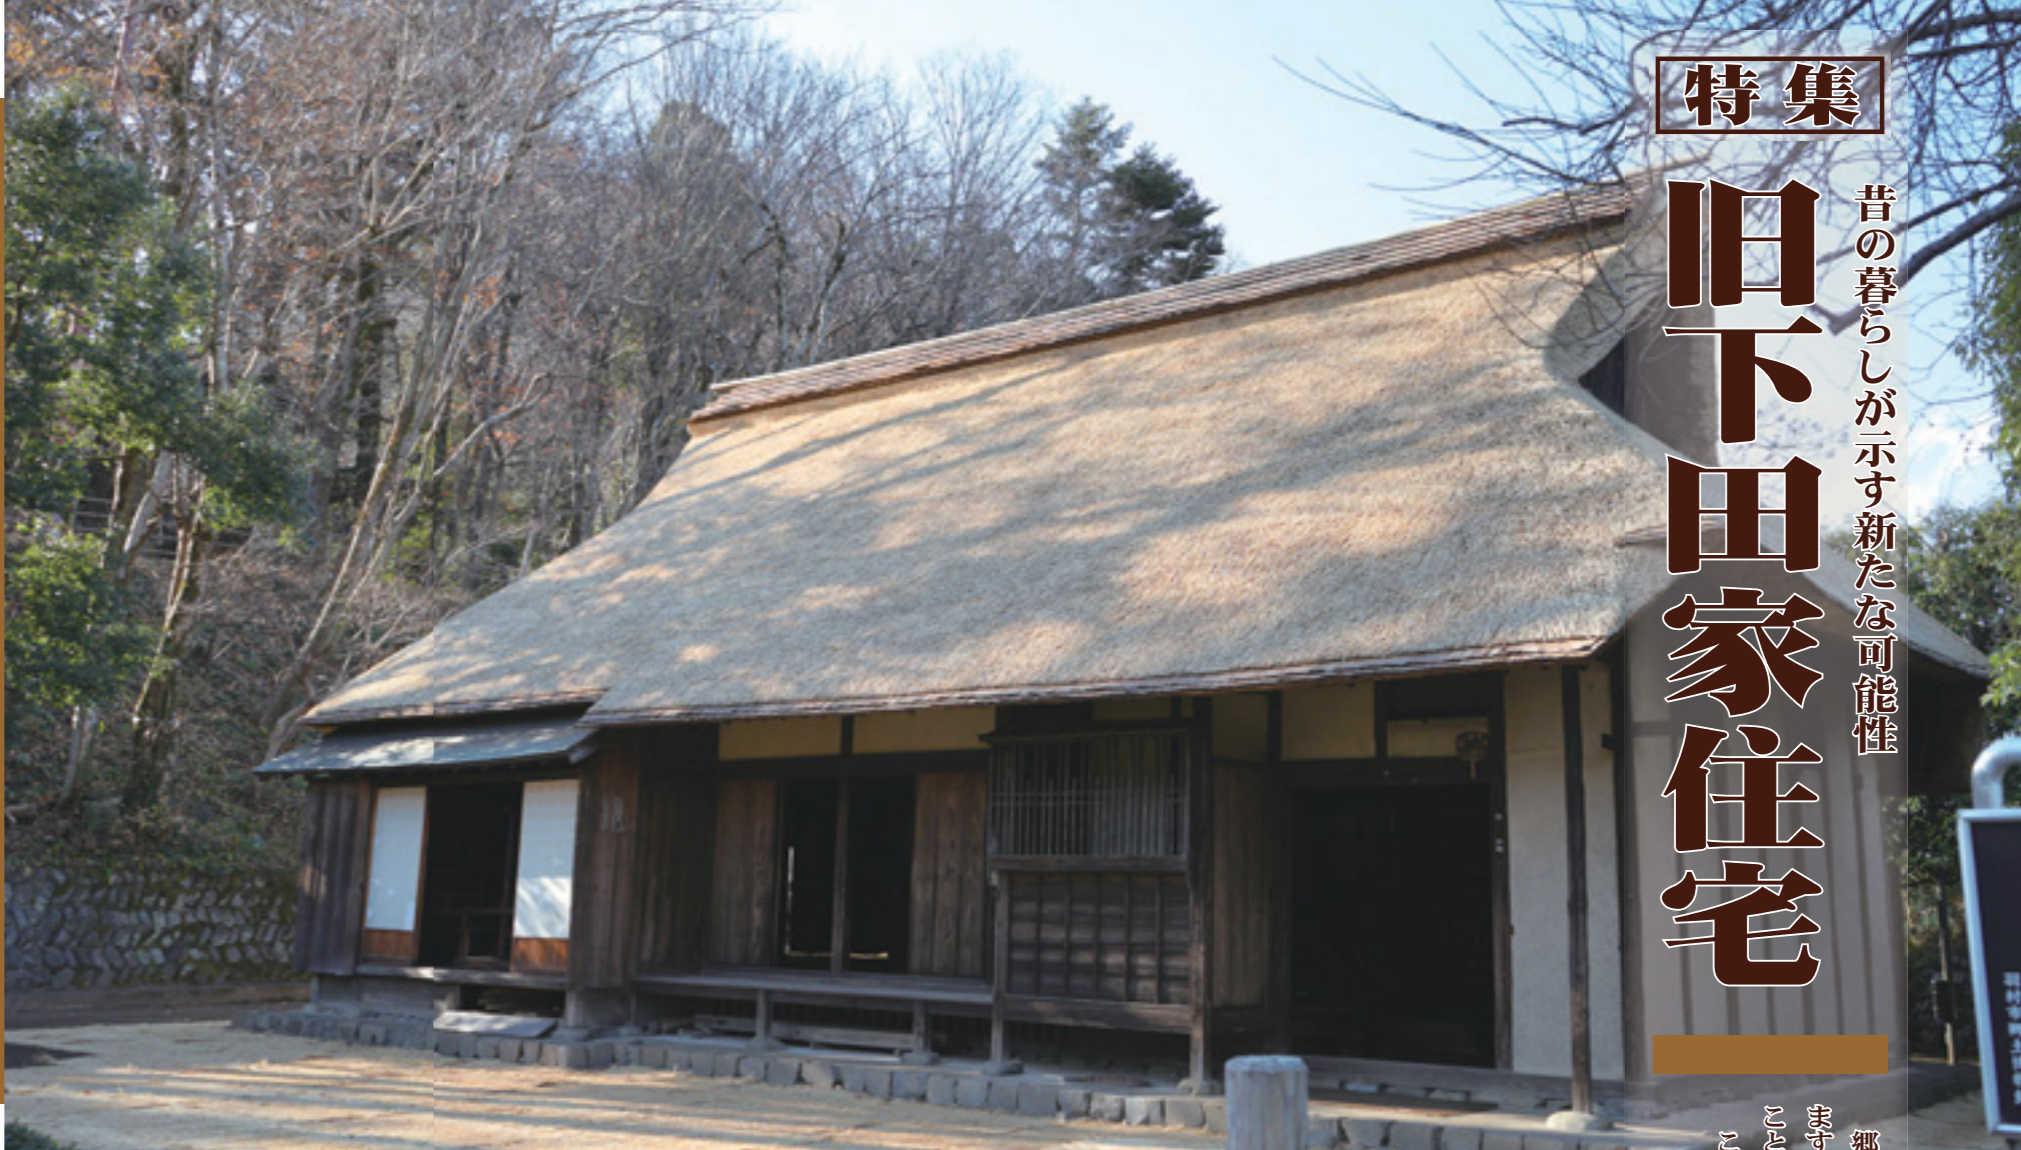
旧下田家住宅の屋根は自然の素材「カヤ」を三段に重ねた厚みのある構造です。今回はその一番上の段を19年ぶりに葺き替え、さらに屋根裏の竹すのこを交換しました。作業は8月下旬から12月中旬まで。一般の見学者も、郷土博物館の中庭から葺替えの様子を見ることができました。

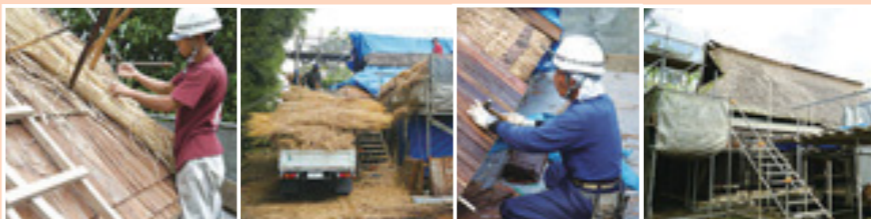
屋根葺替えの工程

①足場を組む
旧下田家をぐるりと足場で囲みます。

②杉皮の取付け
古いカヤをはがし、軒先に杉皮を取り付けます。

③カヤの搬入
トラックで屋根材のカヤなどが到着。

④葺替え
新しいカヤを取り付けます。針に似た専用の道具を使い、カヤ束を縫いとめていくような作業です。

カヤを丁寧に刈って屋根の形を整えていきます。形の美しさももちろん大切。職人技の見せ所です。

⑤屋根裏の竹すのこの交換
屋根裏の竹すのこも新しいものに。屋根裏は囲炉裏の熱で暖かく、ここで蚕を育てていたこともありました。

⑥棟に丸竹を固定して完成
下から見たときに端が反りあがったように見えると格好が良いのだそうです。

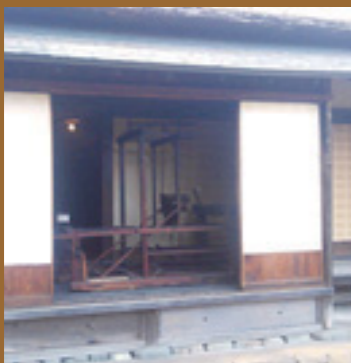
▲機屋には今も機織り機が置かれています。

移築時に、増築された広縁部分（機屋と呼ばれていた）を残すか議論になりましたが、養蚕に関する道具などが多く残されていたことや、機織り機を置いて実際に使用していたことから、この部分も含めて民俗文化財として残すことになりました。この民家で使用されていた生活用具1210点と建物は「羽村の民家（旧下田家）」とその生活用具」として国の重要有形民俗文化財の指定を受けました。

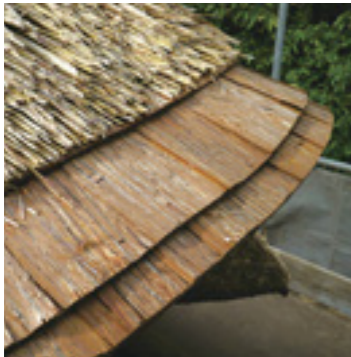
▲カヤの間に杉皮を挟んだ軒。形にもこだわった仕上がりです。

屋根を葺き替えた職人さんによると、旧下田家住宅には多摩地域特有の方法が見られるそうです。その1つが杉皮の活用。雨が流れてくる軒先に何枚も重ねて挟んだり、屋根の棟に使ったりしています。林業が盛んだった多摩地域では杉皮は副産物として入手しやすいと見られます。

く、カヤと併用することで屋根が腐りにくくなり、軒先の美しいラインを保持できます。

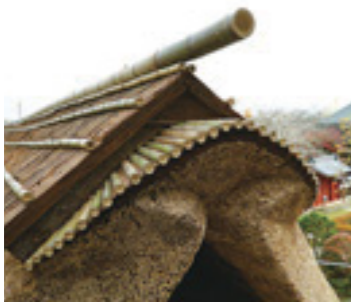
▲屋根の両端にある切妻頂部。イチヨウの葉形です。

屋根の切妻部分も、多摩地域の特徴的な形。イチヨウの葉を模した屋根の飾りです。日本全国で、その地域特有のさまざまな形の切妻が見られます。
